# Praktische tips om legionellabesmetting te Sluipmoordenaar in

Een legionella-uitbraak is misschien wel de grootste nachtmerrie van de horecaondernemer. Niet alleen loopt het imago van het bedrijf een flinke deuk op, ook bestaat er de kans op forse schadeclaims. De wettelijke eisen zijn streng en wie er niet aan voldoet, is privaatrechtelijk aansprakelijk. Daarom een aantal praktische tips.

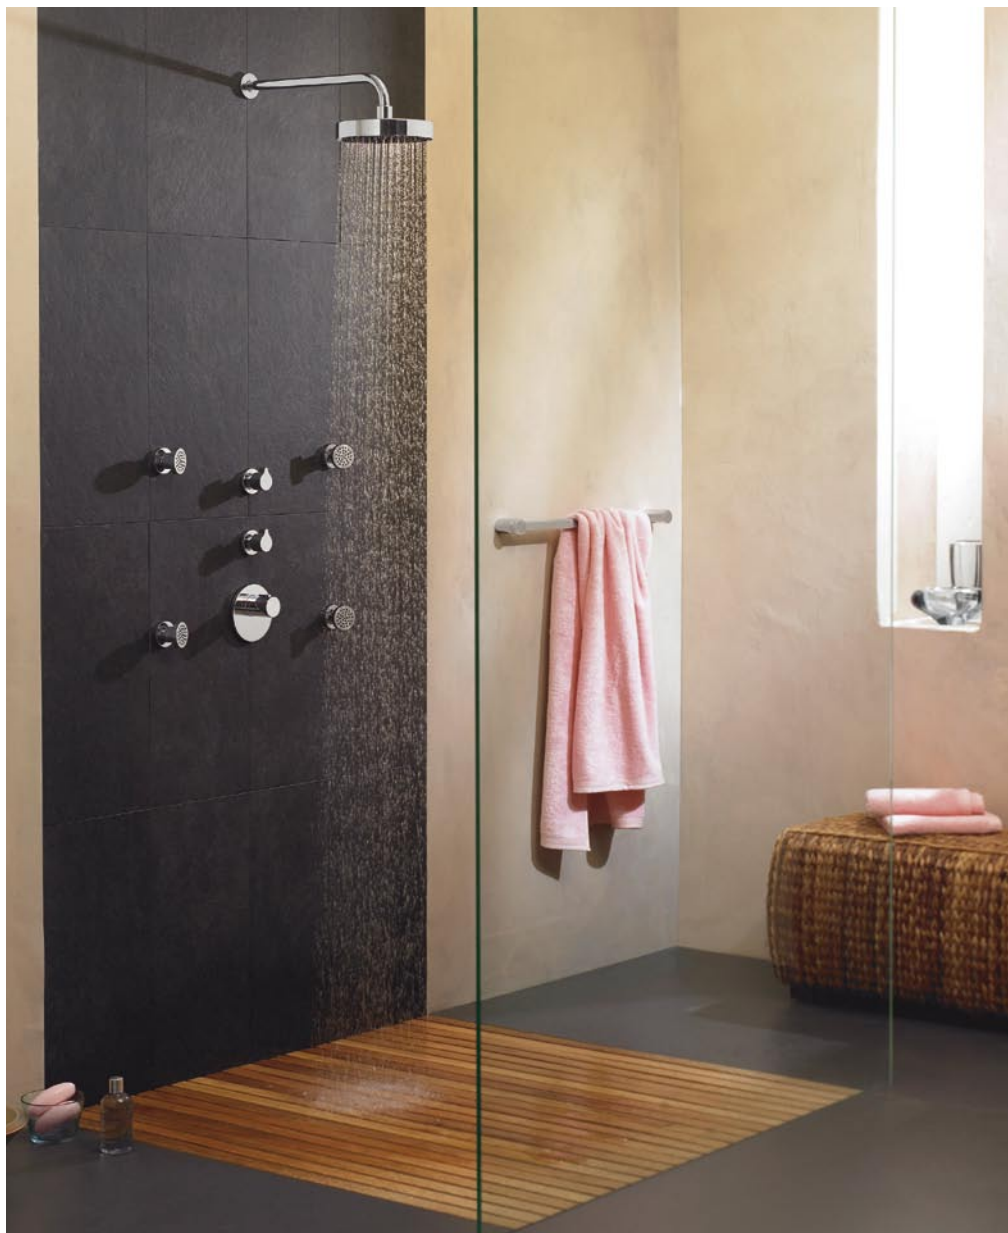
Doucheleidingen dienen als broedplaats voor de bacterie

**Pas op met de mengleidingen van douches die langer zijn dan vijf meter. De temperatuur van het warme water in de leiding is ideaal voor legionella.**
